# Unknown SAHの一例

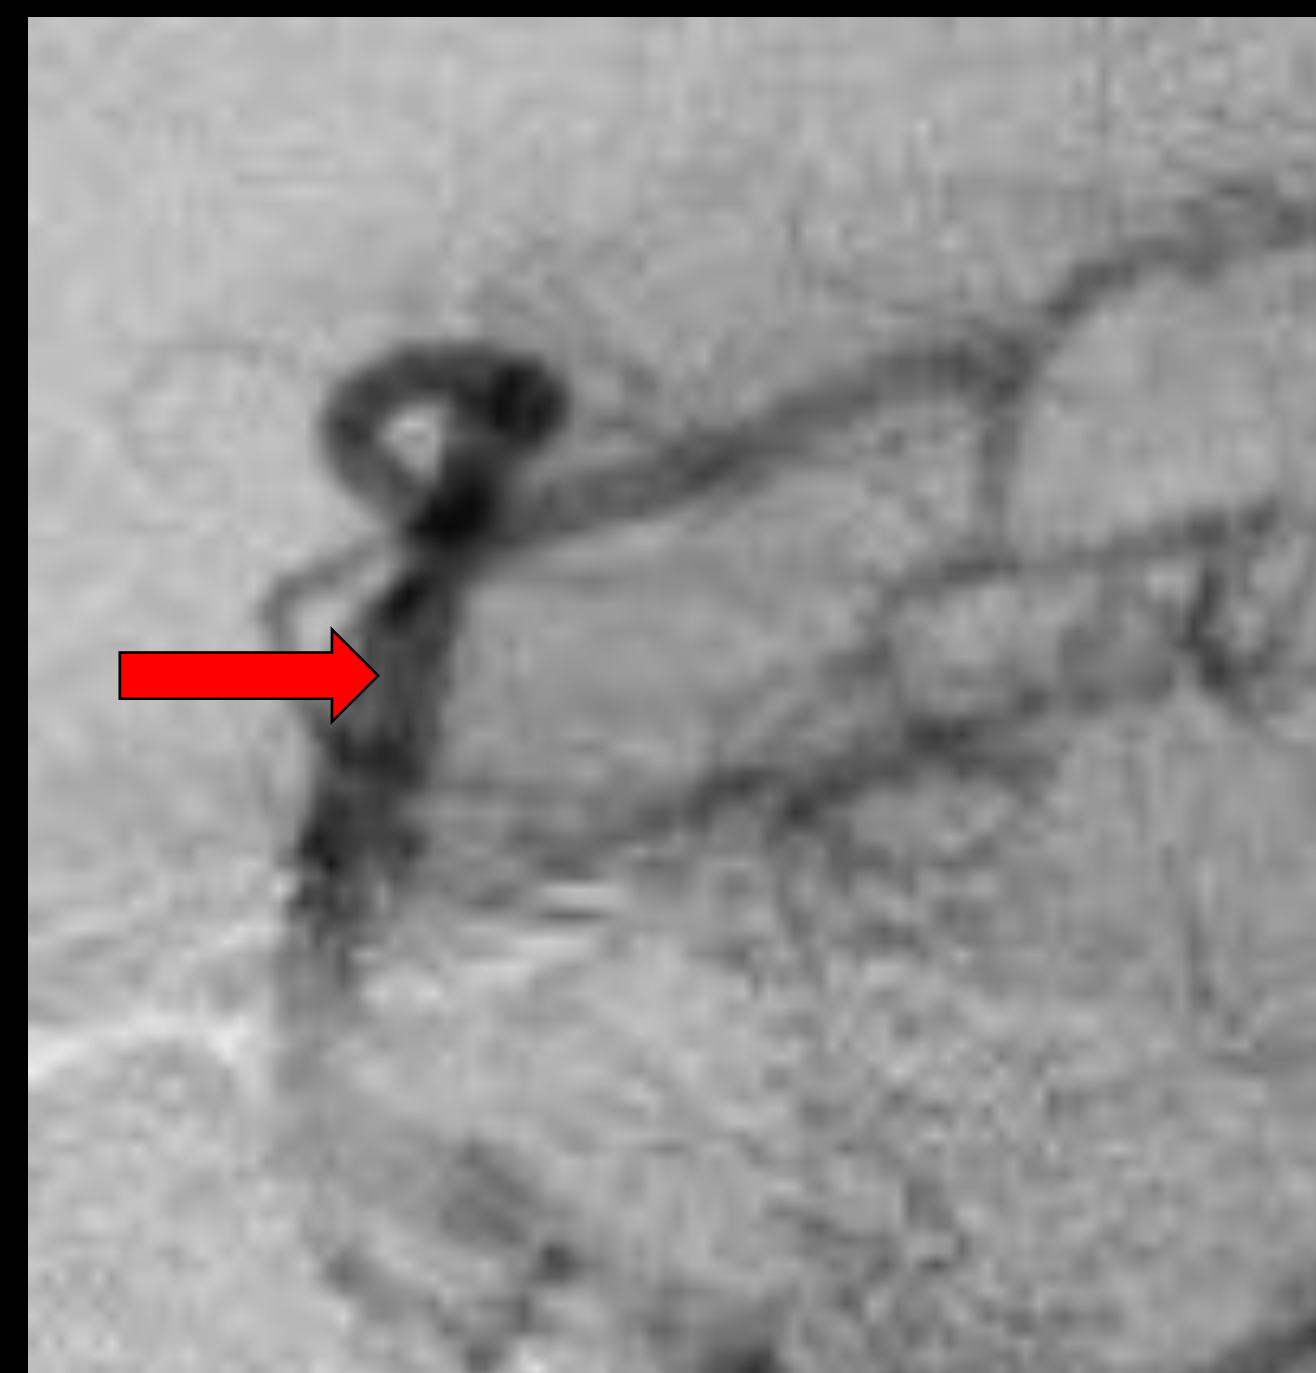
3D-DSA元画像  
Day 42

3D-CTAで出血源ははっきりせずDSAを施行した症例。  
4s 3D-DSAで脳底動脈背側にstainあり。  
Follow DSAでは消失していた。  
造影MRI等他の検査ではっきりとした所見得られず  
Unknown SAHとして経過した。

血管撮影装置：Artis zee biplane(SIEMENS)  
造影剤注入条件(原液)：2.5ml/s 15ml 1.5s X-ray delay
